MINISTERO PER I BENI E LE ATTIVITÀ CULTURALI  
SOPRINTENDENZA PER I BENI ARCHEOLOGICI DELLA LOMBARDIA

# La villa romana di Desenzano

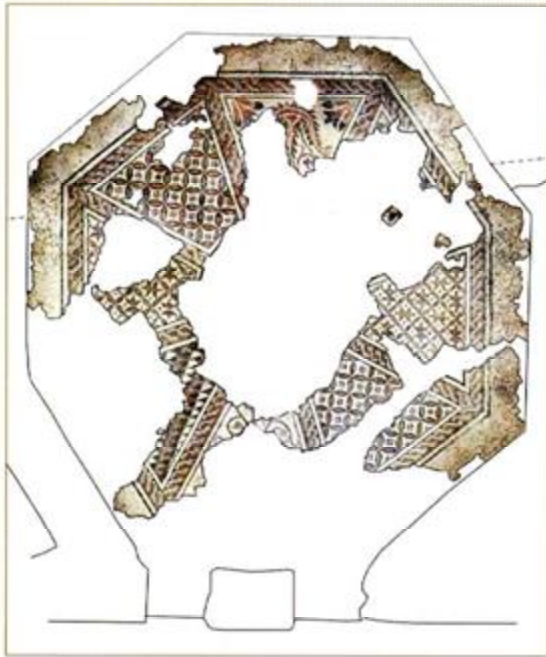
Settore A, vano 7

A S del *viridarium* si accede a un gruppo di tre vani di soggiorno: il vano absidato 6 che disimpegna i vani poligonali 7 e 8. Il vano 7 conserva buona parte di un bel mosaico a otto spicchi, con motivi geometrici e vegetali, e la parte inferiore della decorazione parietale a riquadri vivacemente policromi, che si susseguono senza rispettare i lati del vano e le corrispondenti partizioni del pavimento. All'esterno dei lati N del *viridarium* e del com-

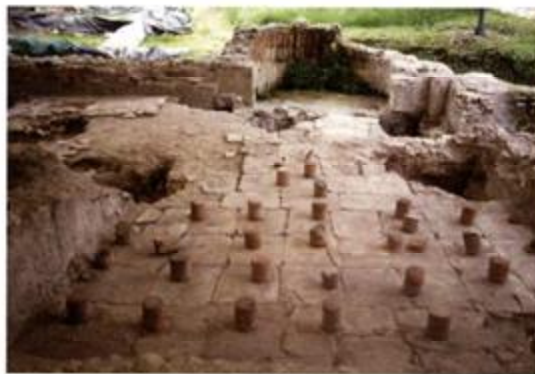
Settore C, vani 49-52

si estende verso S: pavimenti di vario genere, su poderosi vespai in ciottoli, si sovrappongono ai precedenti, vengono obliterate le vasche e creati nuovi impianti di riscaldamento, sia sotto i pavimenti sia a parete, 49-52; vengono costruiti un massiccio muro che delimita il complesso verso E ed una struttura absidata per l'accesso o approdo dal lago, 56. Il nuovo edificio, orientato come quelli dei settori A e B, presenta la stessa fastosità d'impianto (pavimenti in lastre marmoree, vani absidati) abbinata alla stessa irregolarità e frequenza di varianti nei moduli strutturali.
